Tiden gik i stå på Christians Kirke

KLOKKEVÆRK. Siden marts har tårnet på Christians Kirke været pakket ind i stillads, som skyldes, at urene på tårnet var så slidte, at de udgjorde en potentiel livsfare. Restaureringen er nu i gang, og stilladset ventes at være væk til september.

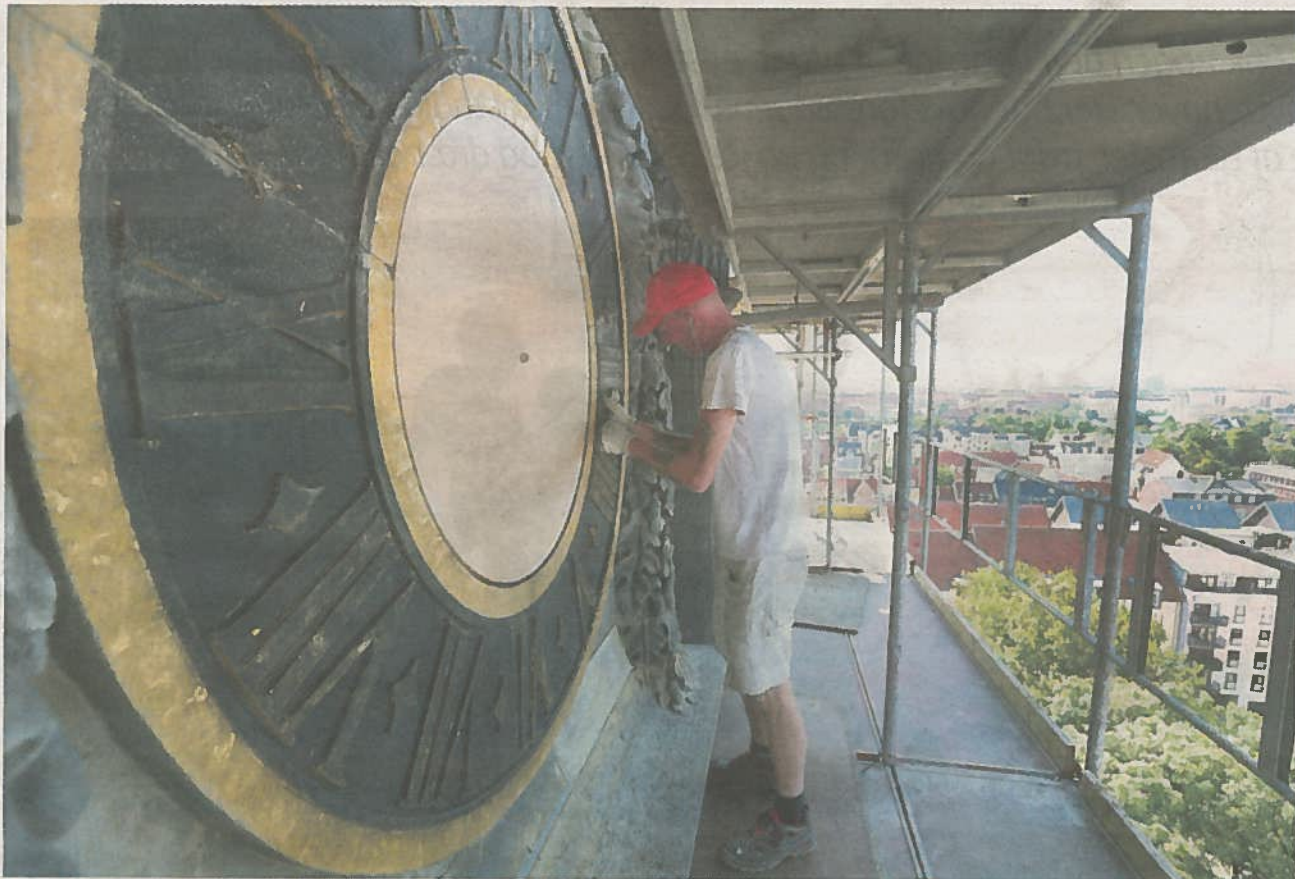
Torsdag formiddag er maleren i fuld gang med at rense den sorte skive på et af kirkens fire ure. Senere hen bliver fladen malet op igen, ligesom de gyldne flader får nyt bladguld. Urskiven og viserne er lige nu til restaurering på Nationalmuseet. Foto: Martin Sørensen

Da City Avisen kigger forbi i 44 meters højde er maleren i gang med at rense urenes sorte flader, hvorefter de skal males op igen. Senere bliver tal og ringe forgyldt, så de bliver som dengang i 1770, hvor de blev sat på kirketårnet. De gamle kobberskiver og viserne er lige nu på Nationalmuseet, hvor de gennemgår en restaurering, før de atter vender tilbage.

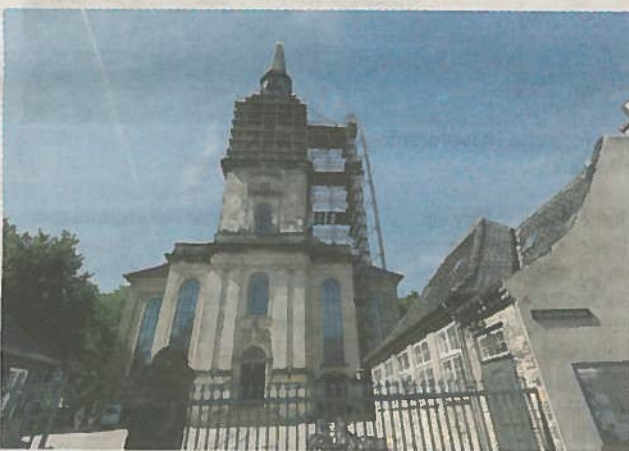
Siden marts har kirketårnet været pakket ind i stillads, som gerne skulle være væk til september. Foto: Martin Sørensen

dring er indhegningen rundt om kirken, som gør, at man ikke kan få en traditionel lift ind på pladsen. Derfor kunne vi enten leje en kran, som stod på Strandgade og højste os op i flere omgange, eller også kunne vi bygge et stillads af en omgang. Vi endte med at gøre det sidste, for det var billigere for projektet. Derfor har stilladset stået her siden gang i foråret,« forklarer den byg-
